# PELLETREAKTOREN: FJERNELSE AF KALK OG JERN

### **DANVA VUDP PROJEKTRAPPORT**

**DATO:** 18. marts 2020

**Projekt ID: 97.2016**

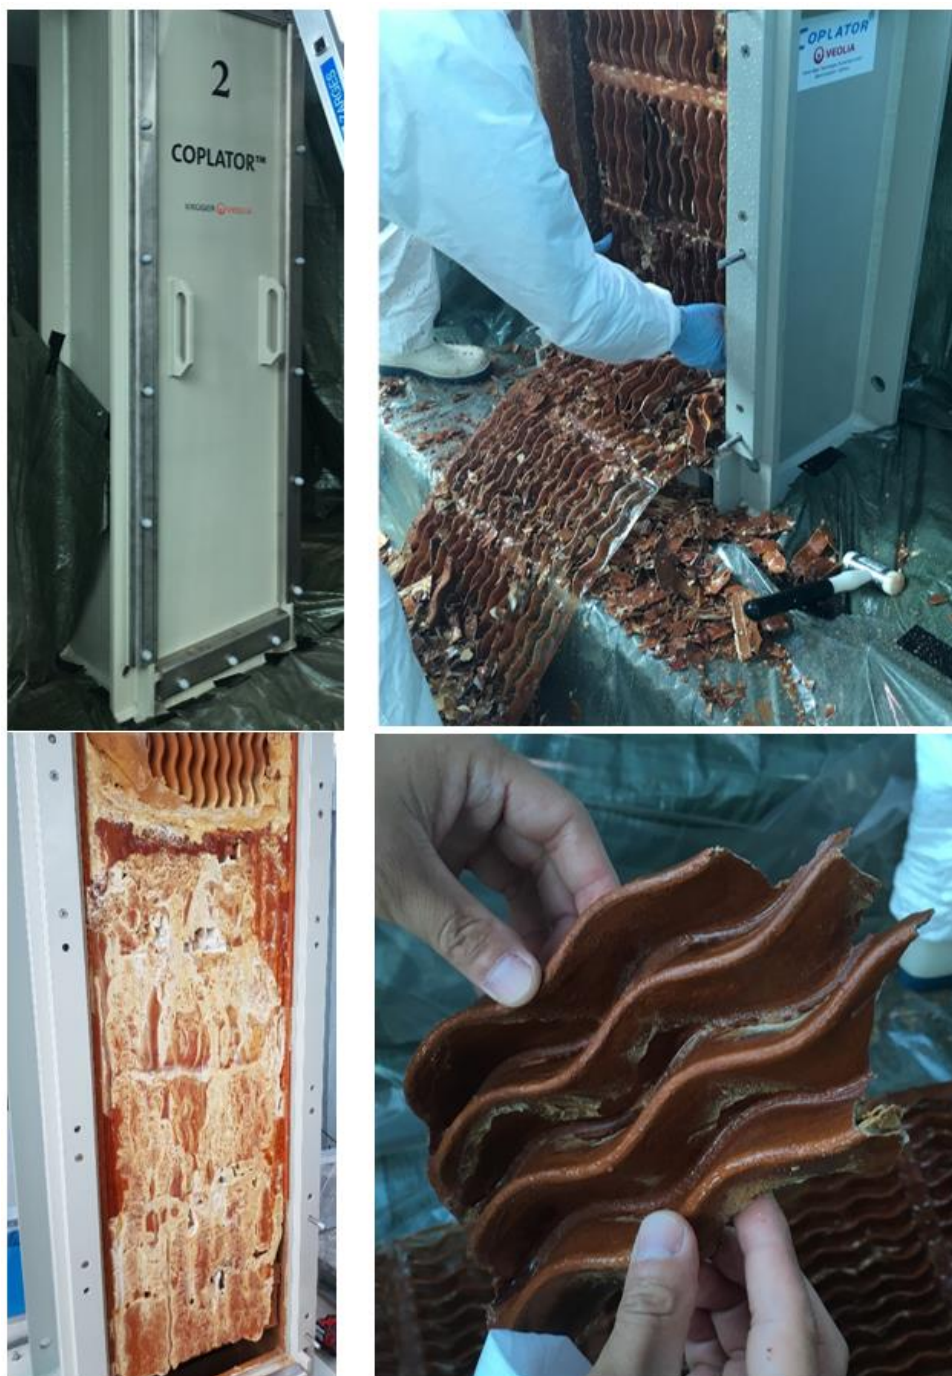
**Figur 3** Rengøring af coplators efter et års drift på Brøndbyvester vandværk, efter etablering af blødgøringsproces. Baffelpladerne var fuldstændigt dækket af udfældet kalk og jern, der blev fjernet (foto: HOFOR A/S).

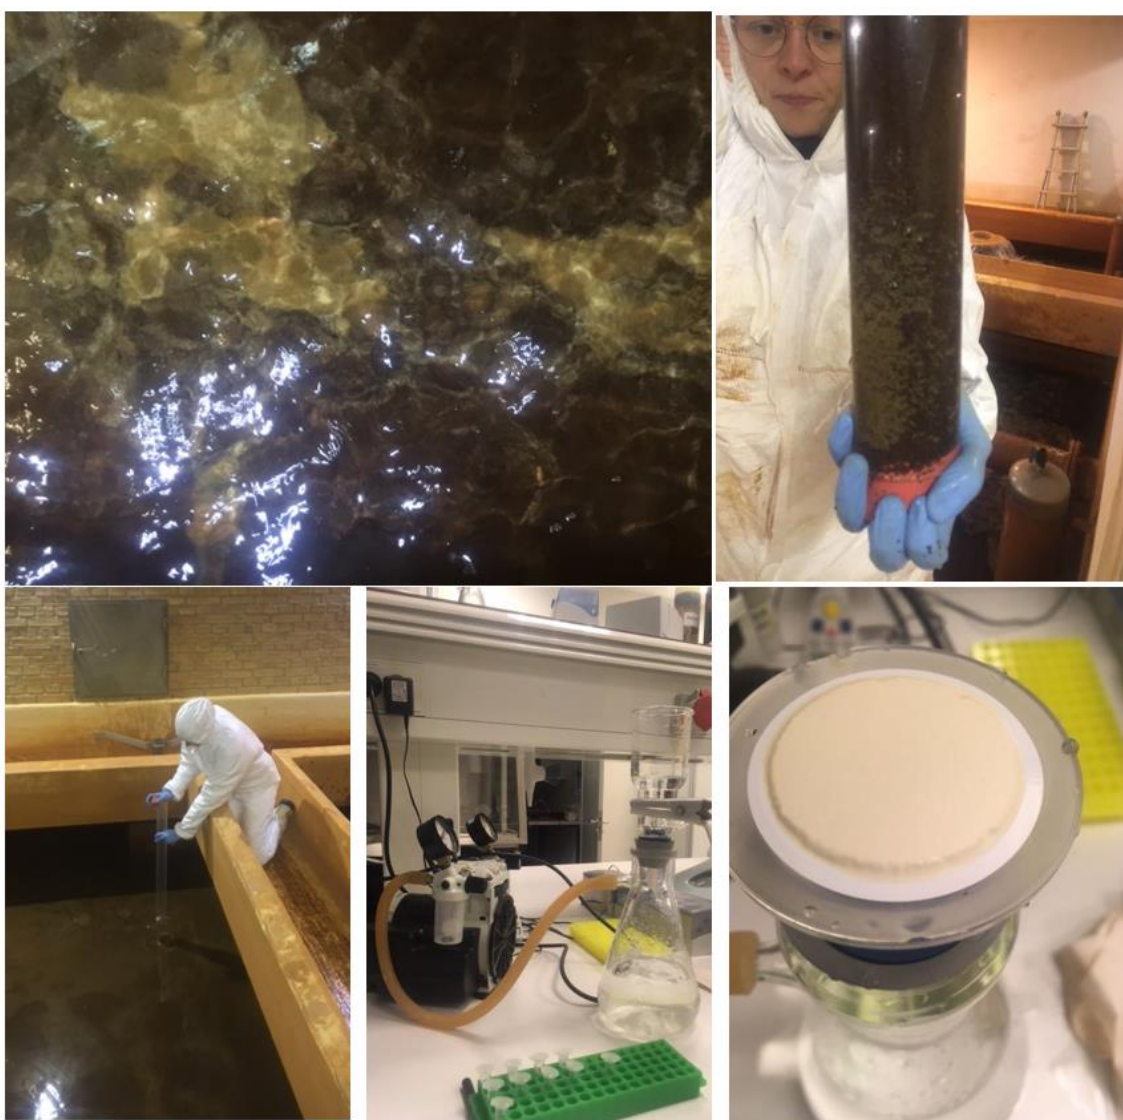
Ved en prøvetagningsrunde blev en klump af meget fine partikler desuden fundet i 30-40 cm dybde i det gamle filter (Figur 13 top højre). Disse områder med fine partikler kan skabe kanaldannelse og 'døde zoner' i filteret. Dette er uønsket, da det på sigt kan give udfordringer med at opretholde en god vandkvalitet.

**Figur 13** Fines i filtrene på Brøndbyvester vandværk. a) Hvide aflejringer på sandfiltre på Brøndbyvester vandværk, b) Fine partikler i en dybdeprofil fra sandfilter, c) Udtagning af dybdeprofil, d) Vakuumpumpe til analyse af vandprøve e) Filter med partikler fra vandprøve.

- Sikre en tilstrækkelig nitrifikation ved monitorering af kobberkoncentrationen, eller kobbertilsætning til sandfiltrerne på vandværker, hvor blødgøringskolonner etableres som det første behandlingstrin og sandfiltrerne er nye.
- I områder med høje koncentrationer af spormetaller, især arsen, bør blødgøringskolonner implementeres mellem to filtreringstrin, så disse spormetaller fortsat kan udfælde med jern det primære sandfilter.
- Placering af  $\text{CO}_2$ -doseringen til neutralisering efter iltningen, gav anledning til massiv kalkbelægning. Det anbefales derfor, at neutralisering sker allerede i toppen af kolonnerne.
- Ved daglige afbrydelser af blødgøringskolonnerne (tænd/sluk), og anbefales det at opstart af blødgøringskolonnerne optimeres, så turbulens og dermed overførsel af fines reduceres.

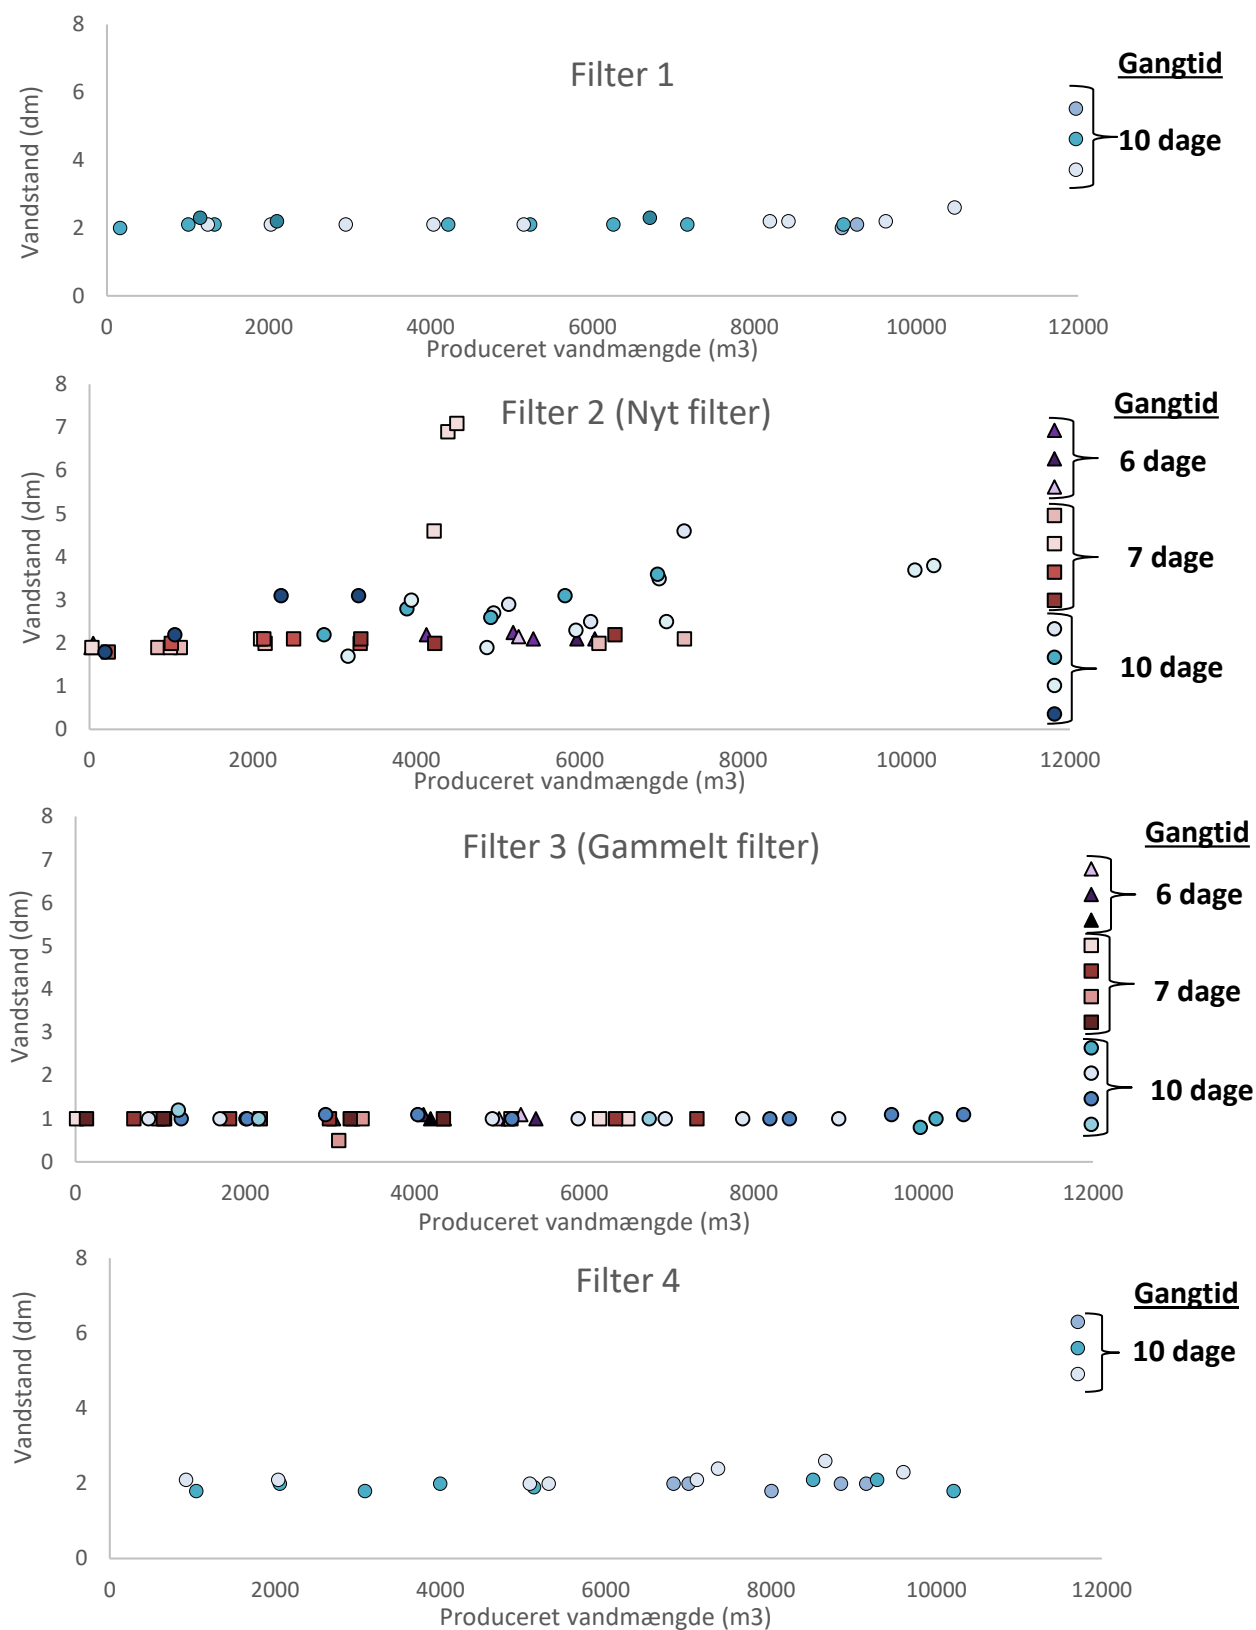
- Den reducerede belastningen af jern og mangan på sandfiltrerne betød, at gangtiden på filtrerne kunne øges fra 6 til 10 dage uden at trykopbygningen steg væsentligt.

**Figur 14** Trykophbygning på sandfiltre under almindelig drift samt ved øget returskylleperiode.

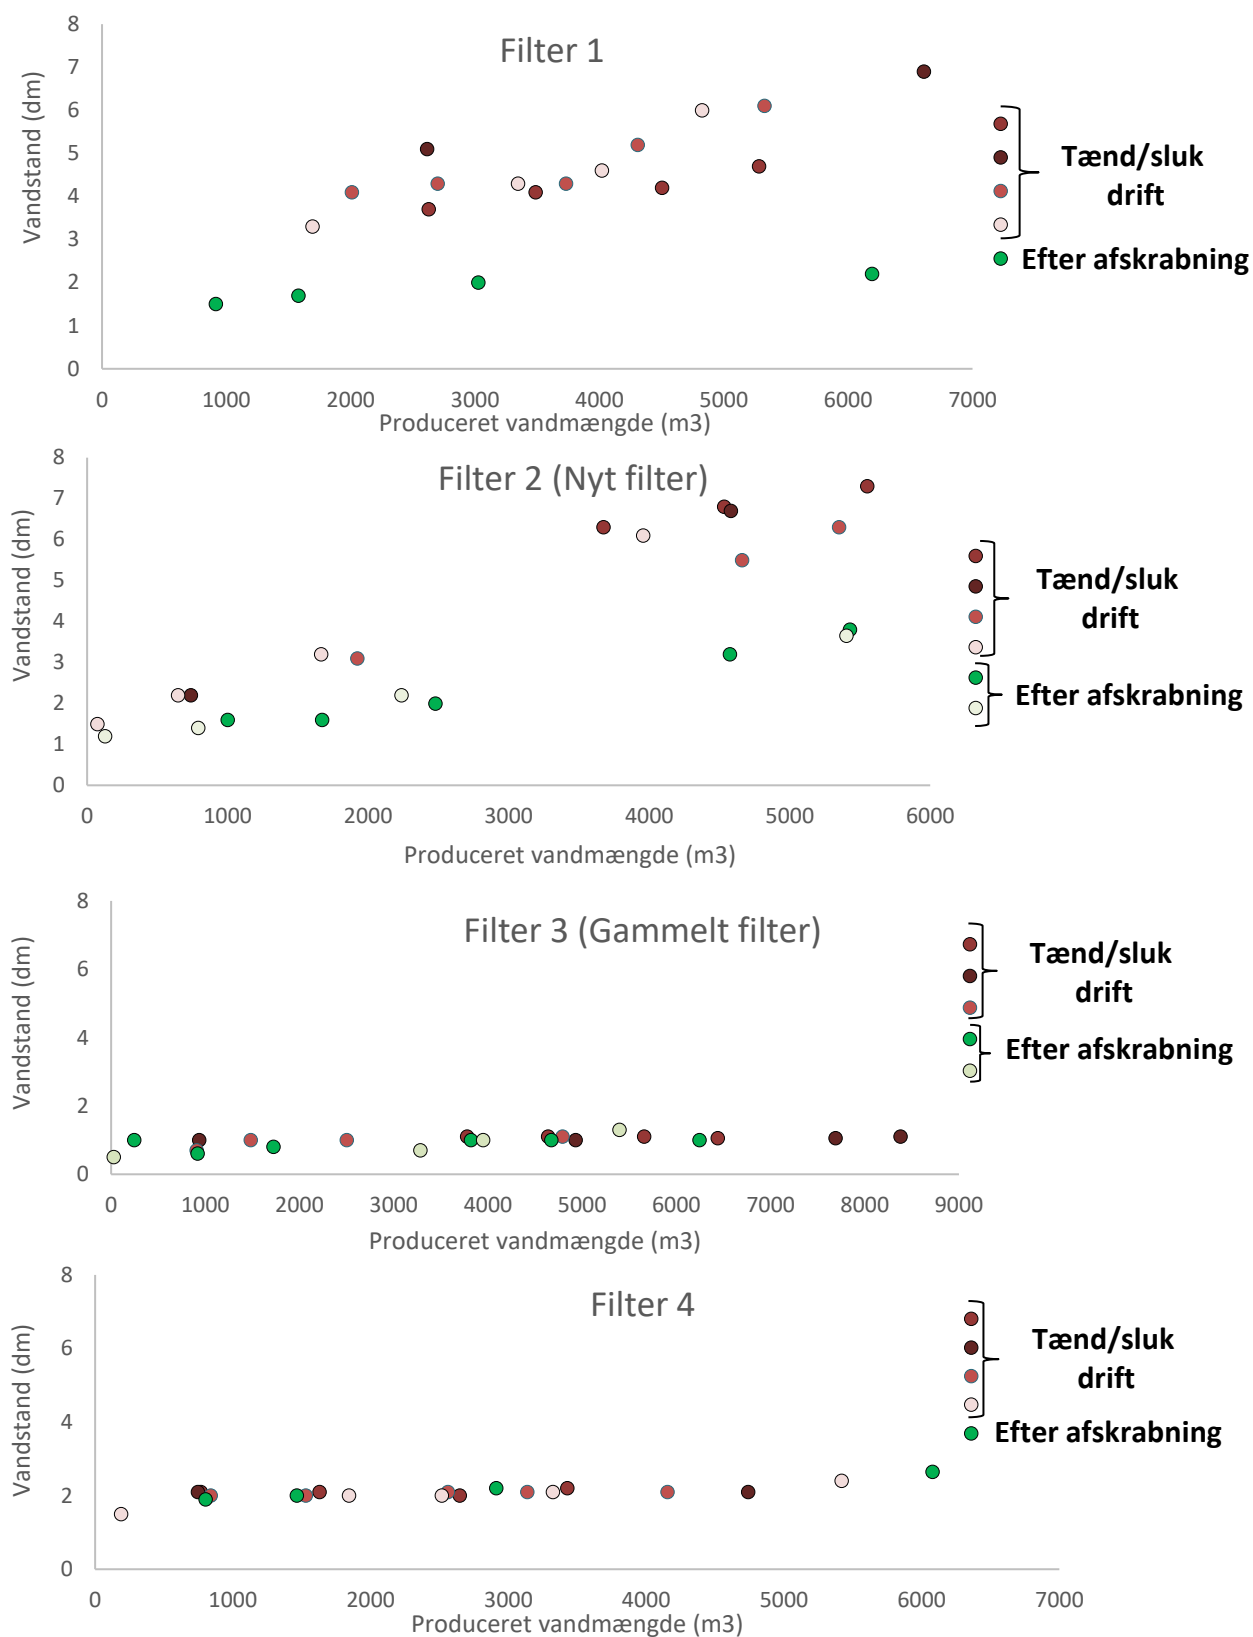
- Daglige afbrydelser af blødgøringskolonnerne (tænd/sluk), medførte forøget trykopbygning i to af filtrerne, pga. turbulens og overførsel af fines ved opstart af blødgøringskolonnerne.

**Figur 15** Trykopbygning på sandfiltre i periode hvor blødgøringskolonnerne tændes og slukkes dagligt, samt efter afskrabning.

Efter perioden med øget gangtid på filtrene, kørte blødgøringskolonnerne i en periode på ca. 3 måneder med ændret drift, hvor kolonnerne blev slukket og startet dagligt. På trods af at gangtiden blev reduceret til seks dage, var der i denne periode en markant stigning i trykopbygningen på Filter 1 (fra 21 cm op til 69 cm) og Filter 2 (fra 21 cm op til 73 cm), imens der ikke var trykopbygning på Filter 3 og 4 (Figur 15). Eftersom vandstanden i Filter 1 og 2 kom tilbage til det oprindelige niveau efter hvert returskyl, var det tydeligt, at trykopbygningen var forårsaget af den aktuelle drift af blødgøringskolonnerne, og at størstedelen af de overførte fines blev fjernet igen ved returskyl. Såfremt blødgøringskolonnerne skal startes og stoppes dagligt, anbefales det derfor, at opstart af blødgøringskolonnerne optimeres, så turbulens og dermed overførsel af fines begrænses.

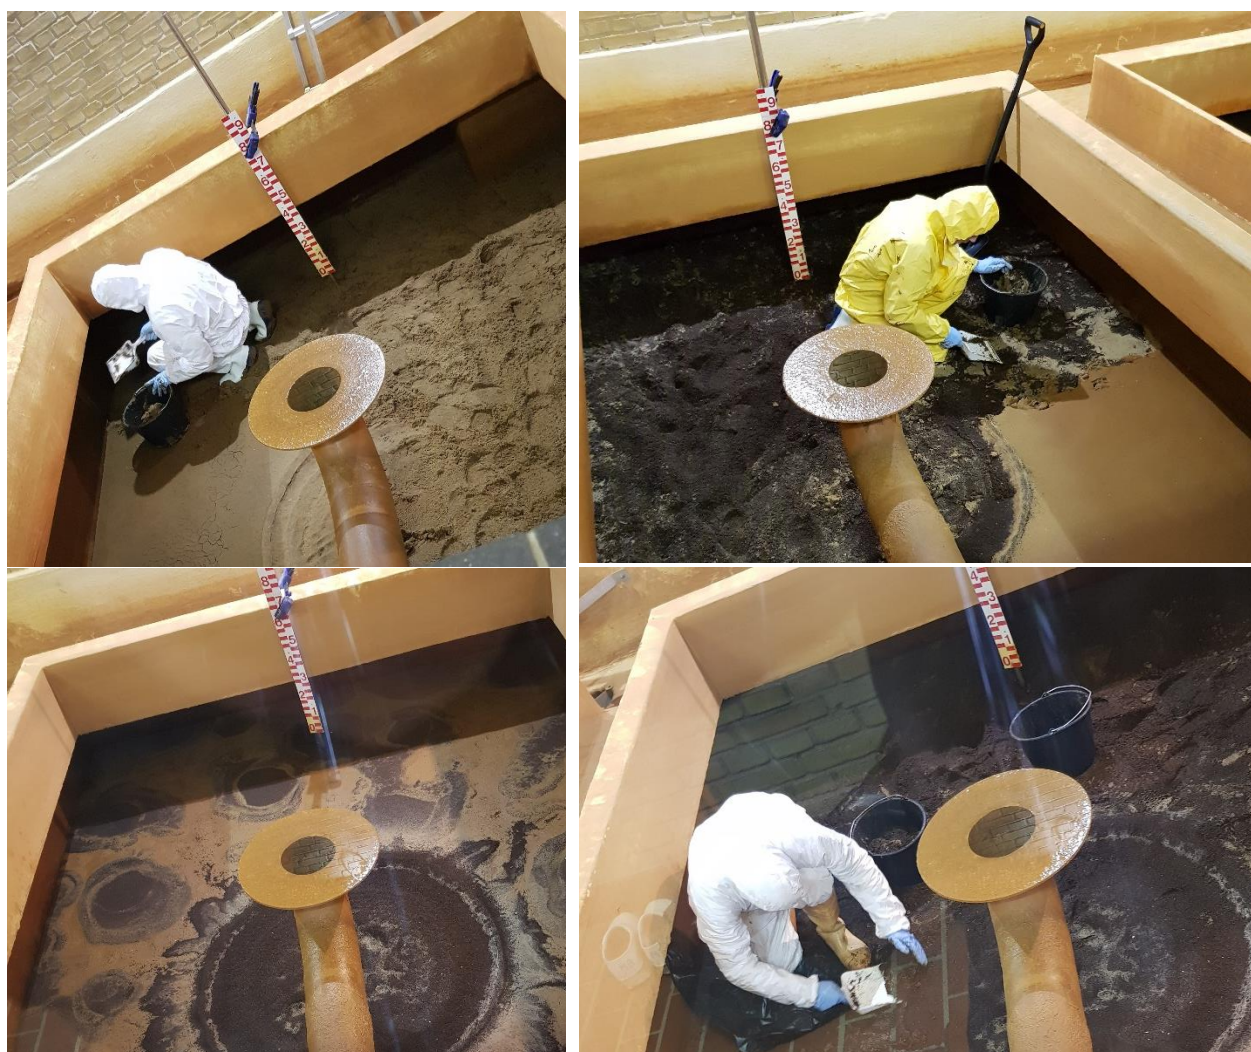
- Afscrabning af filtrerne viste at de overførte fines fra blødgøringskolonnerne bestod af kalk, men var dog primært sand (84-95%).

Sandfiltrene på Brøndbyvester vandværk blev afskrabet i november 2019 (Figur 16). Det blev undersøgt om afskrabning havde en positiv effekt på trykopbygningen, samt om det øverste lag filtrene primært var sandpartikler, eller udfældninger/partikler der kunne opløses med syre, og hvilke metaller udfældningerne/partiklerne bestod af. Ved afskrabningen var det tydeligt, at der lå et jævnt lag fines over hele overfladen på Filter 1 og 2, imens laget forekom i plamager på Filter 3 og 4 (Figur 16).

**Figur 16** Afskrabning af Filter 2 (Nyt filter, øverst) og Filter 3 (Gammel filter, nederst), efter lidt mere end 2 års drift med blødgøringskolonner. Billeder til venstre er taget før afskrabning og billeder til højre er under afskrabning (foto: HOFOR A/S).
