# SmartFilter-Fe: en add-on løsning til jernfjernelse fra råvand

## SMARTFILTER FE: EN ADD-ON LØSNING TIL JERNFJERNELSE FRA RÅVAND

## TEKNISK RAPPORT

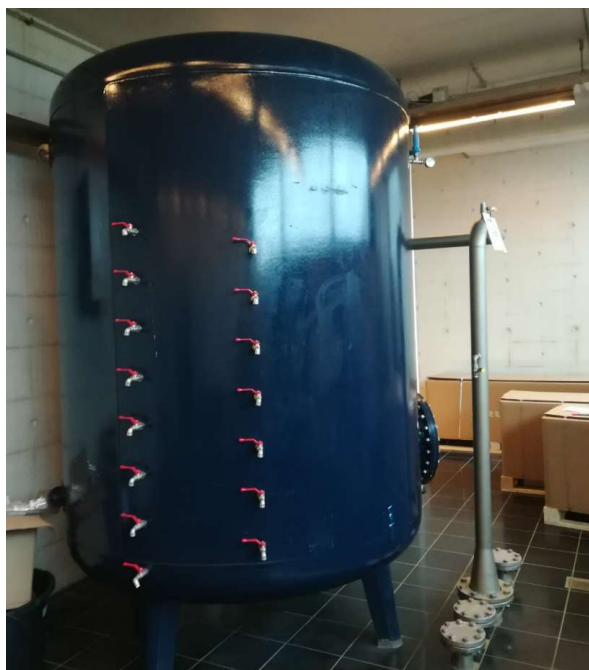
Figur 1 SmartFilter-Fe med prøvetagningshaner for hver 10 cm's filterdybde.

Fig 1 viser SmartFilter-Fe som opstillet på Østerby Vandværk. Flere data om filterbeholderen findes i Tabel 4.

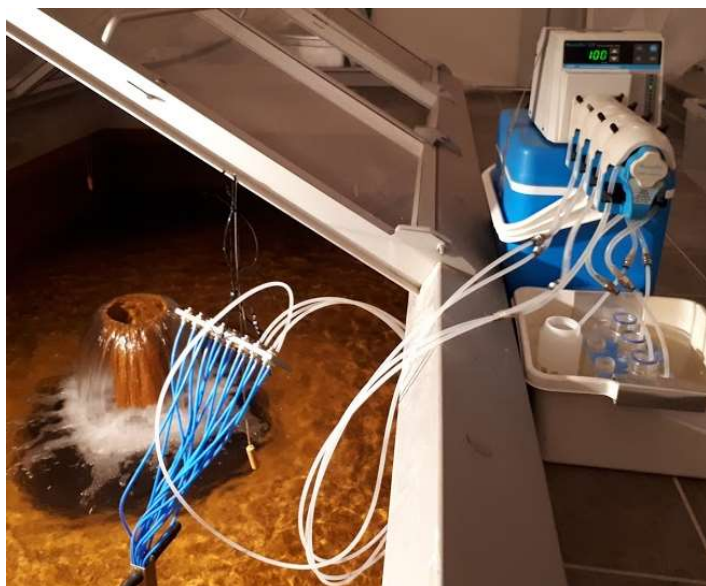
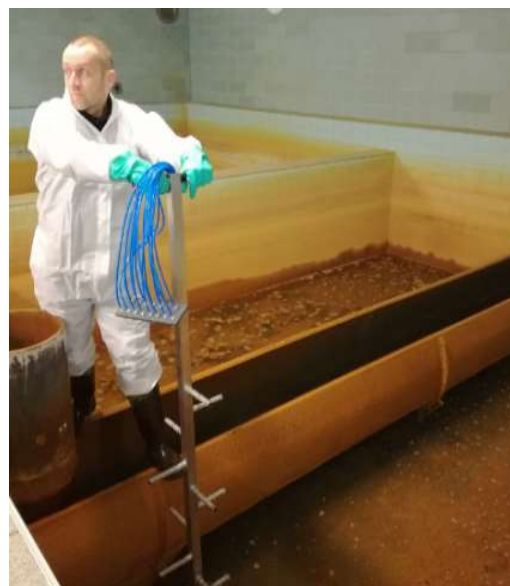
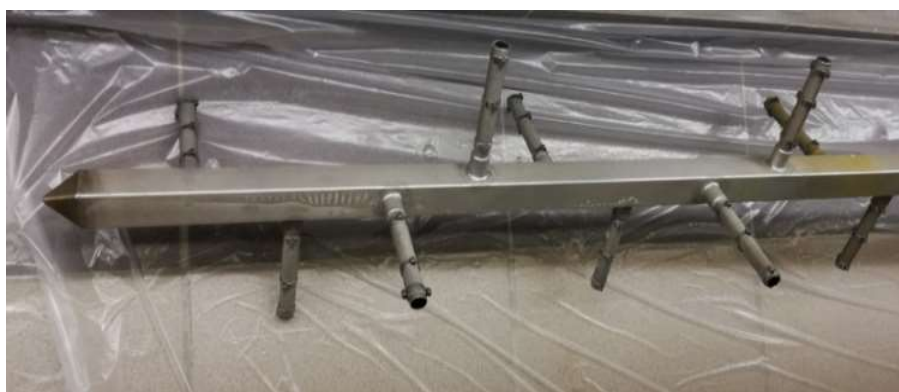
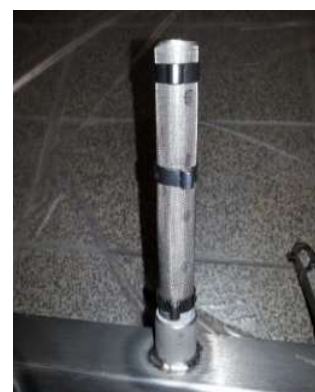
Figur 2 Slangepumpe tilkoblet juletræet (øverst t.v.), juletræet klar til nedsætning (øverst t.h.), nederste del af juletræet med grenenes placering (nederst t.v.), en enkelt gren med filter (nederst t.h.).

Et "juletræ" er et værktøj til udtagning af niveaubestemte vandprøver i et åbent vandværksfilter, se Figur 2. Et juletræ kan således anvendes til at dokumentere vandbehandlings fremgang ned gennem filtret. Juletræet anvendt i dette projekt blev produceret af VandCenter Syd i rustfrit stål og består af en stamme med 15 grene (med huller dækket af et net. Grenene er placeret for hver 10 cm vinkelret på hinanden rund om grenen således at prøvetagning fra én gren påvirkes mindst muligt af prøvetagning fra de øvrige. Hver gren er forbundet til egen slange, der løber indvendigt i stammen. Ved hjælp af en 4-kanals slangepumpe (Masterflex) kan vandprøver fra hver dybde udtages individuelt. Den niveaubestemte vandprøvetagning via "juletræet" er begrænset til en flowhastighed, som gør at vandstrømningen i filteret ikke forstyrres. Herved udtages der repræsentative vandprøver fra forskellige niveauer i filteret. Juletræet nedsættes i et filter under et returskyl og fjernes igen i forbindelse med nyt returskyl.

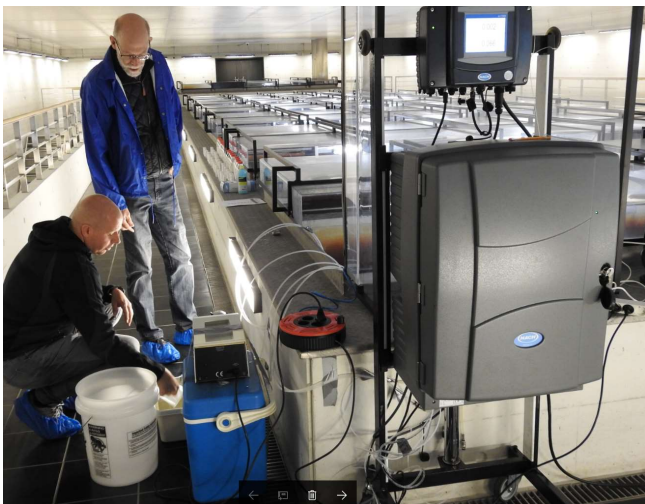
Figur 3 Amtax udstyr (til højre) til at-line måling af ammonium på Østerbyværket.

**Ammonium:** Ammoniumkoncentrationer blev målt at-line ved afgang Filter 5 samt afgang Filter 6 i perioden 10. april – 24. juni (måling af Filter 5 dog kun i en del af perioden). Filter 5 har i perioden fungeret som et referencefilter og har ikke som sådan indgået i forsøgene. Målingerne blev udført ved hjælp af et 2-kanals Amtax udstyr fra Hach (udstyr fra Aarhus Vand). Et ekstra Amtax (udstyr fra VIA University College) blev anvendt til måling af prøver fra juletræets gren 12 (30 cm from toppen af sandet) og gren 7 (80 cm fra toppen af sandet) i perioden 22. maj – 11. juni. Vandet blev oppumpet ved et flow på ca. 100 ml/min ved hjælp af to slangepumper.

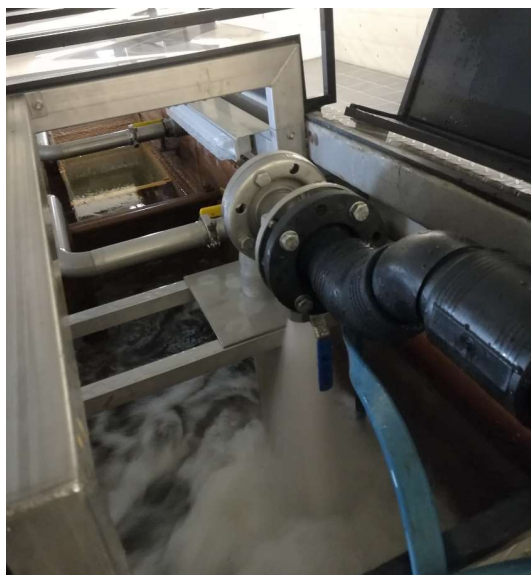
Figur 4 Plask i Østerbyværkets iltningsspor. Denne plask medførte ekstra iltning af råvandet og var forårsaget af en retursløjfe på den dykpumpe, der forsyndte SmartFilter-Fe med råvand fra iltningssporet.

Vand til indløb i SmartFilter-Fe blev oppumpet fra Østerby Vandværks iltningsspor gennem et rør ved hjælp af en dykpumpe, se Tabel 3. Da den anvendte dykpumpe var dimensioneret til at kunne et flow i både lav kapacitet og ved høj kapacitet var det nødvendigt i lav kapacitetsperioderne at pumpens ydelse blev droslet. Det blev foretaget ved at etablere en retursløjfe således at en stor del af vandet blev returneret ved tilbageløb til iltningssporet. Dette medførte meget plask (se Figur 4) med ekstra beluftning af råvandet samt løsrivning af iltningssporets gamle jernoxidelægninger.

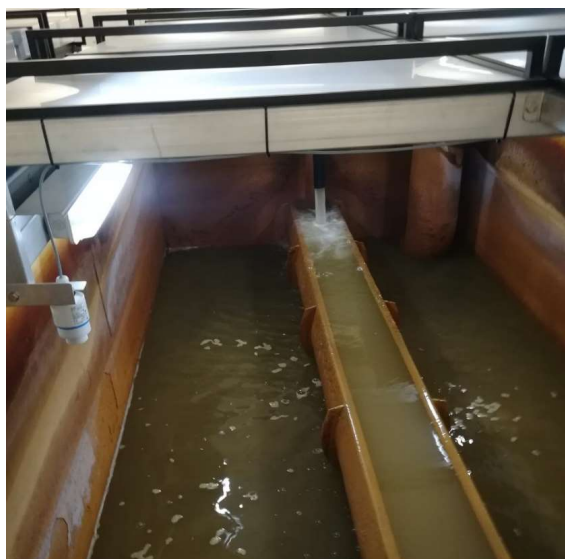
Figur 5 Skyllerenden i Filter 6, hvorfra indløbsvandet fordeles.

Under indkøring, blev vandet fra SmartFilter-Fe ledt til kloak. Efter indkøring, blev det forbehandlede vand fra SmartFilter-Fe ledt til Østerby Vandværks Filter 6 og videre til rentvandstanken. Indkøringens længde blev fastlagt efter hvornår bakteriologien i filtret var i tilfredsstillende kvalitet til at indgå i produktionen af vand. Filtrets evne til at fjerne jern var indkørt før der var opnået bakteriologisk stabilitet (defineret som kimtal 22 under grænseværdi i 2 på hinanden følgende prøver). Under forsøget med tilledning af vand fra Smartfilter-Fe, blev det normale tilløb til Filter 6 afbrudt, således af filtret alene fik vand fra SmartFilter-Fe. Vandet blev ledt til filtret via skyllerenden, hvorved der blev ledt en ensartet vandmængde til hele det åbne filter, se Figur 5.

På Østerbyværket har der stået en filterbeholder, som har været anvendt til genindvinding af filterskyllevand. Filterbeholderen har ikke været i drift i en længere periode pga. at dele af processen ikke er korrekt dimensioneret og desuden har løsningen en ikke tidssvarende drikkevandssikkerhed (anlæggets alder er 20 år). Til dette projekt blev filterkolonnen ombygget sådan at det kunne forsynes med iltet råvand fra iltningssporet med en dykpumpe i iltningssporet. Samtidig er rørføringen ændret sådan at afgang fra filterbeholderen blev ledt til Filter 6, hvor skyllerenden blev anvendt til at fordele vandet på filtret, se Figur 5.

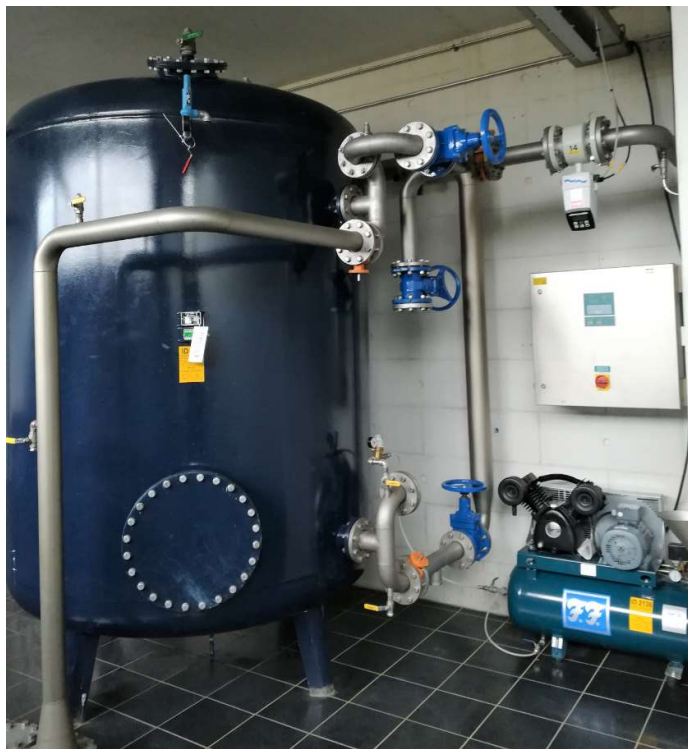
Figur 12 Foto af SmartFilter-Fe og rørføring omkring trykfilteranlægget efter ombygning af rørføring.

Filterbeholderen ses på Figur 12.

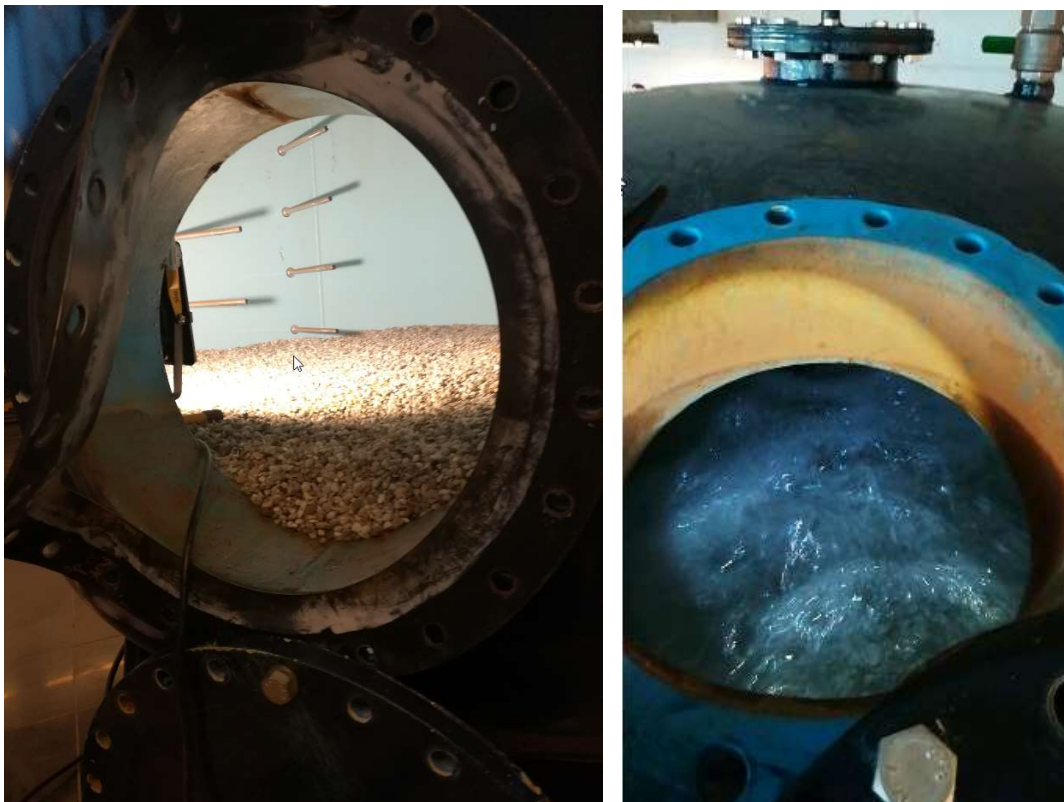
Figur 14 Bærelaget i Smartfilter-Fe (hvor prøvetagningsportene er synlige indefra) og visuel inspektion af skyl med luft (efter øgning af kapselblæserens kapacitet).

Efterfølgende blev der foretaget et skyl, hvor det blev observeret, at kapselblæserens kapacitet var for ringe fordi luftmængden var begrænset. Blæseren blev udskiftet til en større blæser, som dog var af ukendt fabrikat og kapacitet. Herefter blev der skyllet dels med luft og dels med vand for at fjerne mest muligt støv samt de mindste filterkorn, som lå under kornstørrelsesspecifikationen på 3 – 5 mm. Inden igangsætning blev filterkolonnen kloret og recirkuleret i et døgn og efterfølgende sat til indkøring med afledning til kloak. Under indkøringen blev jernfjernelsen overvåget igennem de første par døgn.
